Ministry of Land, Infrastructure, Transport and Tourism

平成25年12月18日 関東運輸局

大型トラックが自転車等を巻き込む左折死亡事故が多発しています!

大型トラックの左折死亡事故における事故要因及び再発防止策に ついて

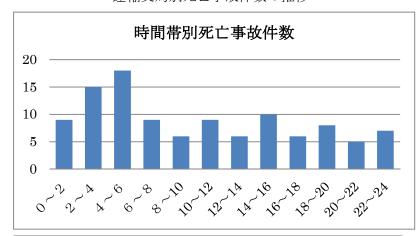
2~6時の深夜・明け方に死亡事故が多数発生している。
